# PLANO DE SEGURANÇA DE BARRAGEM

## BARRAGEM CAPIVARI-MIRIM

### **VOLUME IV – REGISTROS E CONTROLES**

**Nº SA886.RE.CM014 - C**

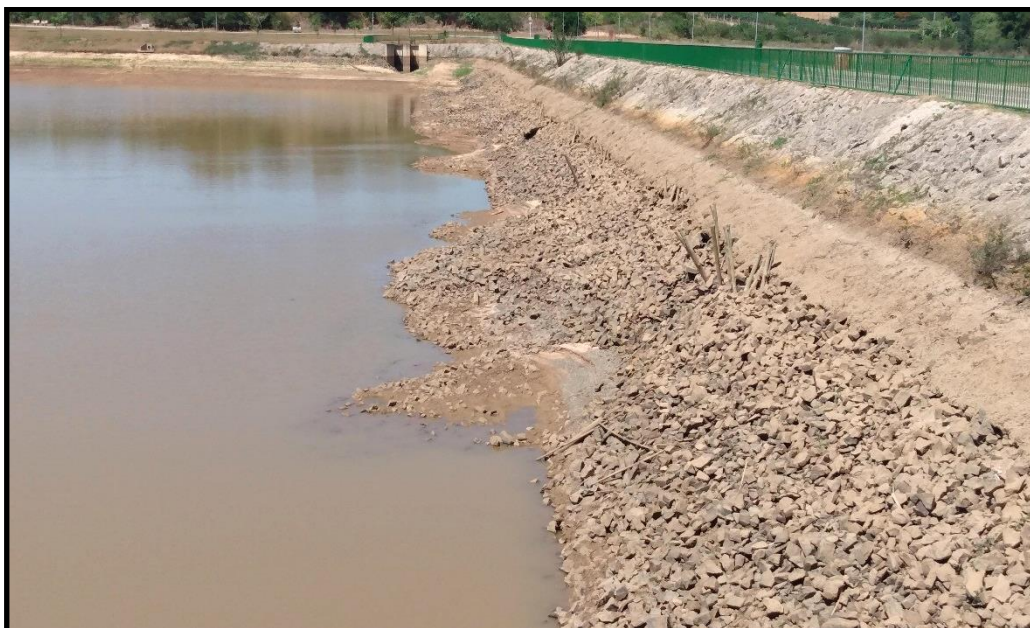
De forma geral a barragem apresenta-se em muito bom estado de manutenção e conservação. A principal anomalia presente está relacionada a movimentação da proteção de enrocamento do talude de montante (“rip-rap”) conforme observado na Figura 5.

**Figura 5 –Talude de montante com movimentação de porções do enrocamento de proteção.**

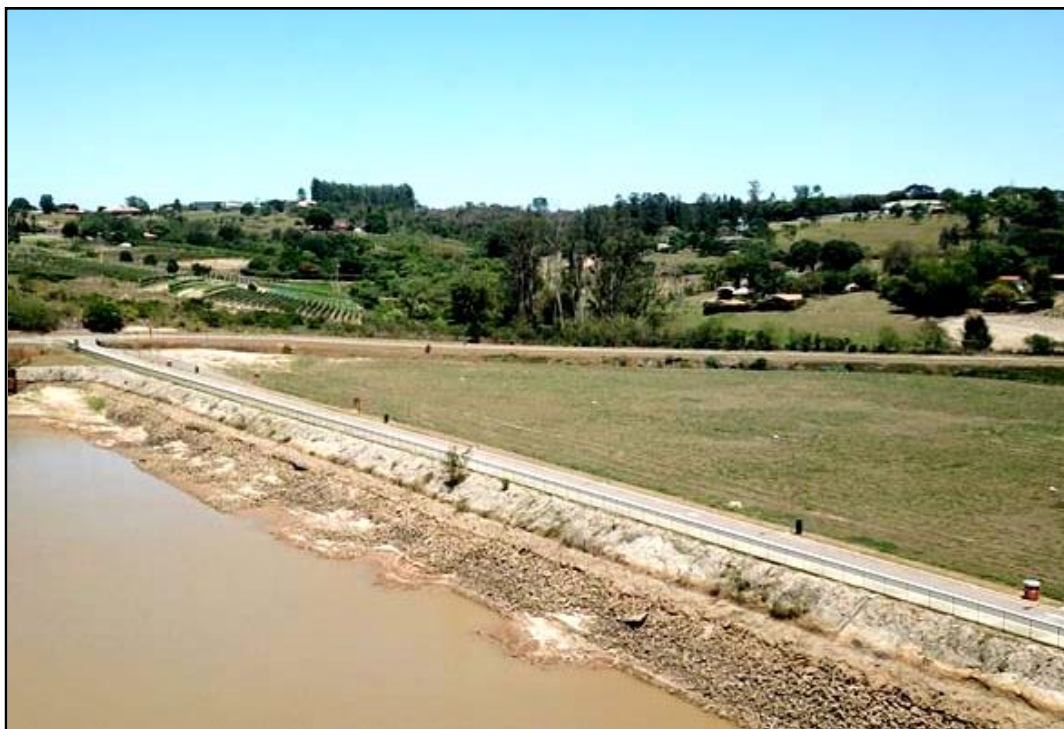
Pela forma de “lobos” de solo e enrocamento deduz-se que a movimentação do “rip-rap” foi causada pela presença de uma fina camada de solo não compactado presente na superfície do talude de montante (Figura 6).

**Figura 6 –Vista geral dos logas de escorregamento superficial do “rip-rap”.**

Isto é causado por falha do processo construtivo, no qual é normal que não se consiga compactar a superfície do talude, devido ao não confinamento desta porção ou mesmo pela dificuldade do equipamento atuar na beirada do aterro, adotando-se a prática de se compactar o aterro com largura maior e depois cortá-lo com escavadeira na configuração de projeto.

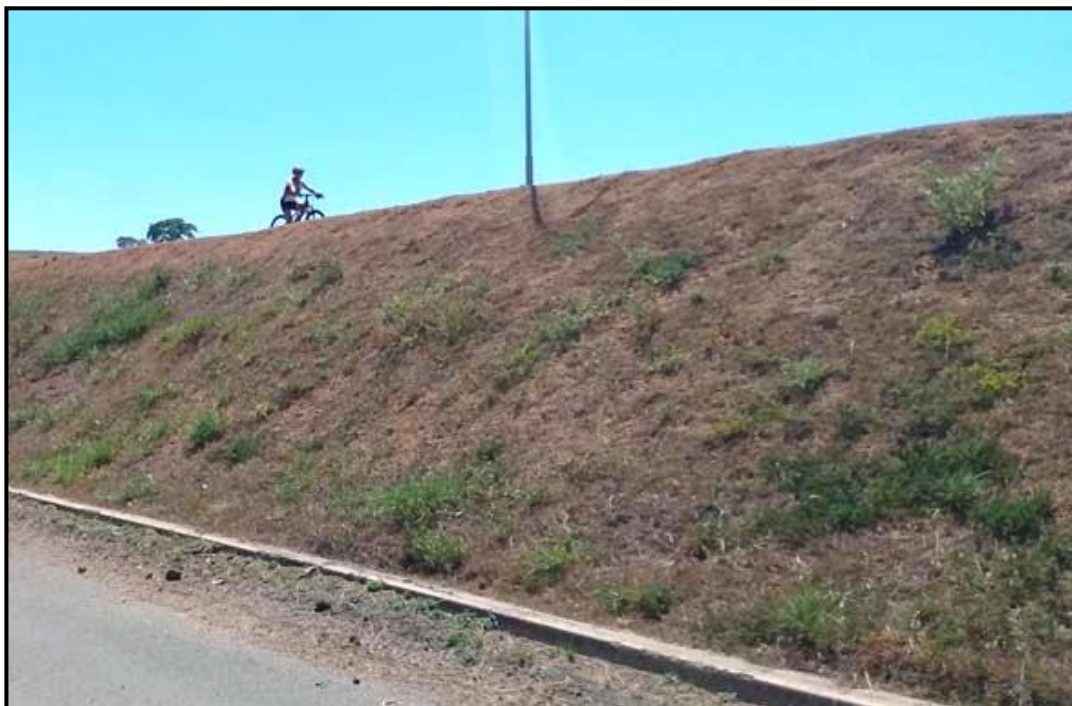
Outras anomalias porém de menor relevância são observadas na presença de algumas falhas na proteção vegetal do talude de jusante, o que é agravado no período atual do final da época de estiagem.

**Figura 7 – Barragem – Crista com falha no revestimento primário.**

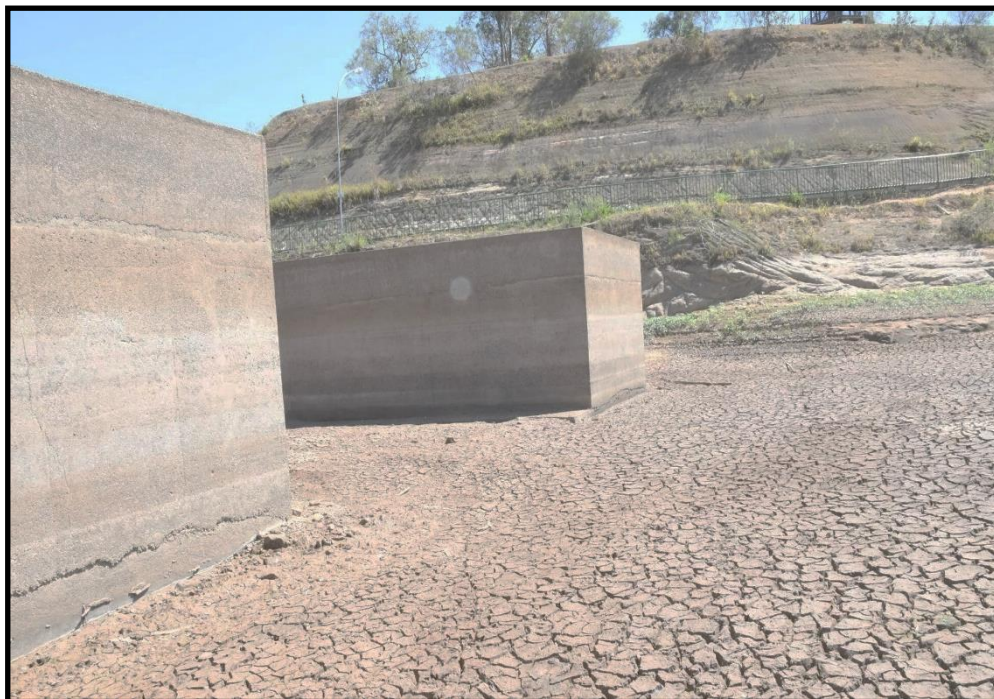
A condição do reservatório permitiu a inspeção da face de montante da estrutura vertente, a qual mostrou-se sem nenhuma anomalia, assim como a soleira e a laje a jusante (Figura 8).

**Figura 8 – Face de Montante do vertedouro labirinto, sem presença de anomalias.**

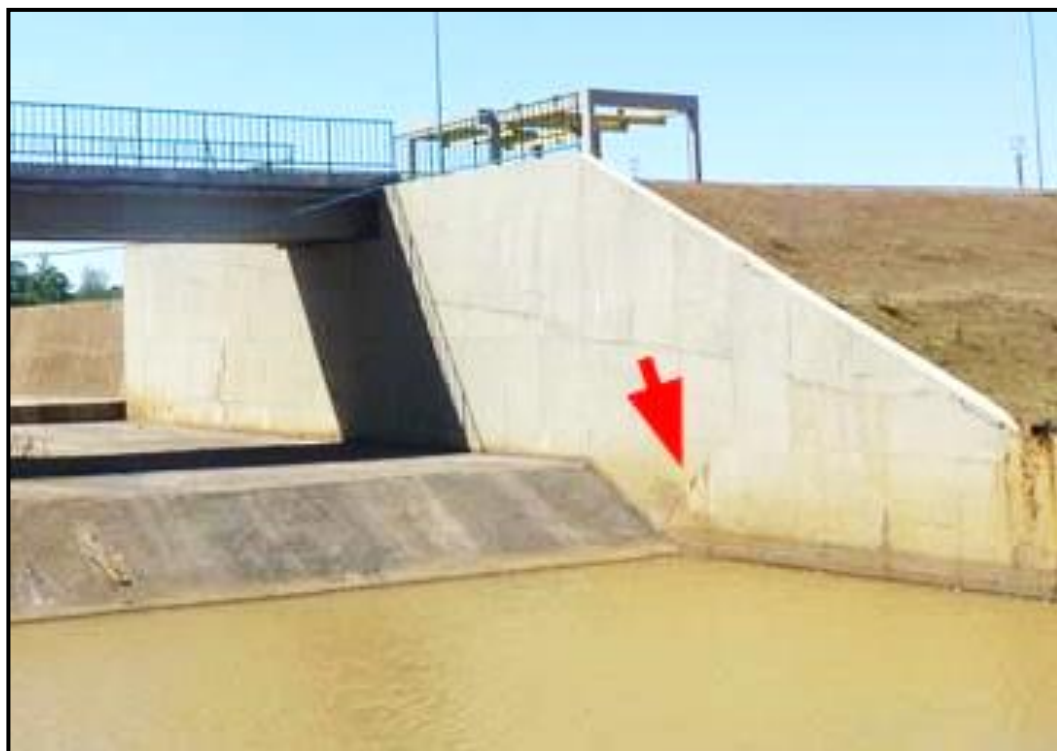
Único aspecto a se destacar é a presença de uma fissura no muro lateral esquerdo, próximo à bacia de dissipação o qual mostra sinais de percolação de água oriunda do aterro da área da casa de válvulas (Figura 9 e 10).

**Figura 9 – Localização da fissura no muro lateral esquerdo.**

| Nº | Item | Local | Anomalia | Nível de Perigo | Recomendações |
|---|---|---|---|---|---|
| 7 | C4.3 | Vertedouro - Muros / Diques Laterais | Fissuras no concreto (trincas ou rachaduras) no muro lateral esquerdo | 0 | Realizar a inspeção visual, manter sob observação e o monitoramento com instrumentação. |

Esta anomalia não representa risco imediato a estrutura, todavia deve ser acompanhada visualmente com registro fotográfico e avaliação de eventual evolução, a ser feito nas inspeções regulares.

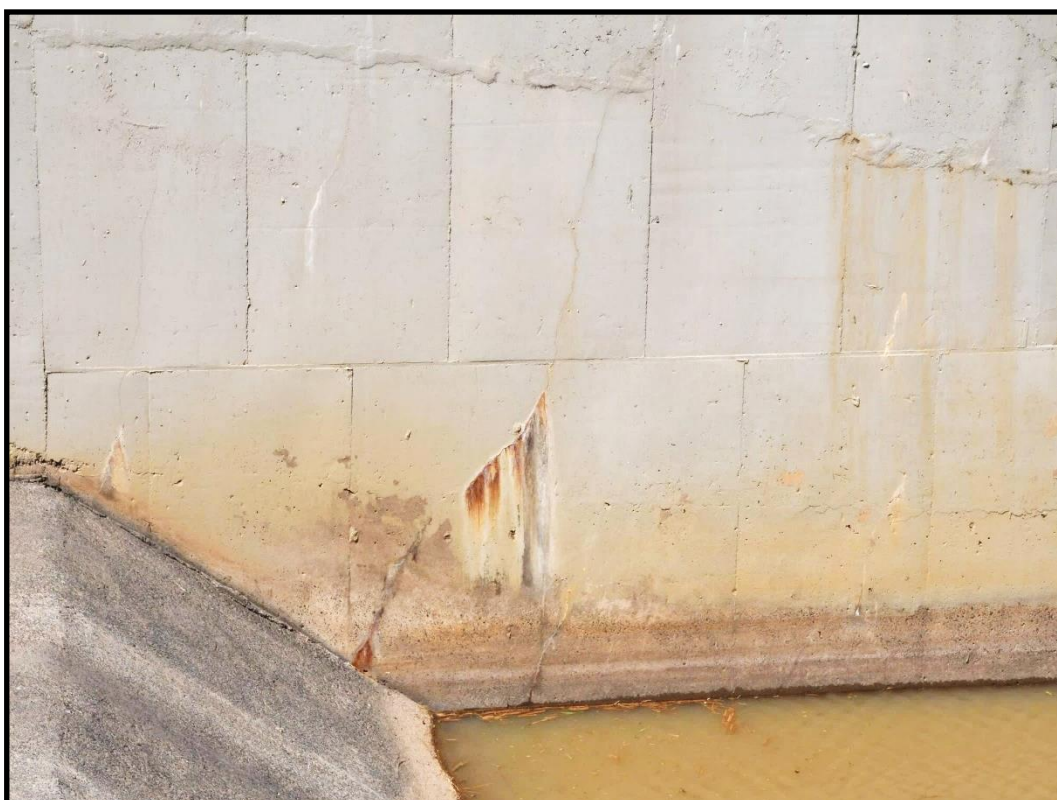
**Figura 10 – Detalhe da fissura no muro lateral esquerdo.**

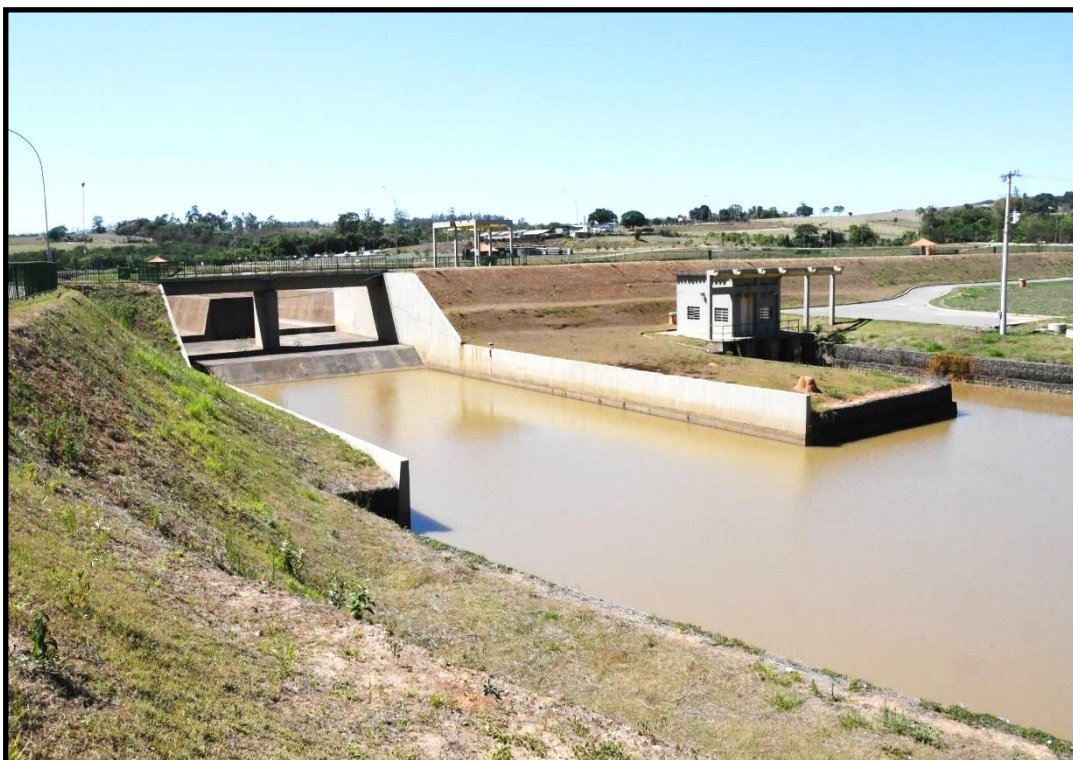
Na porção acima do nível-d'água não foram observadas quaisquer anomalias na bacia de dissipação (Figura 11).

**Figura 11 – Bacia de Dissipação de Energia**

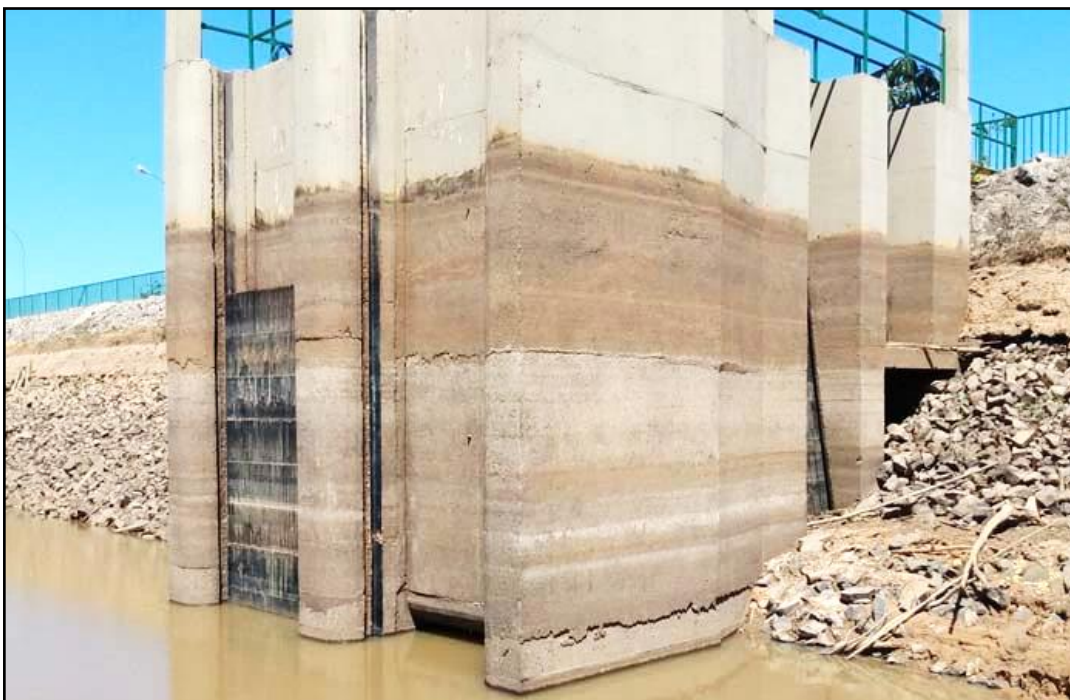
**Figura 12 – Face normalmente submersa da tomada-d’água e bocas de entrada sem apresentar anomalias.**

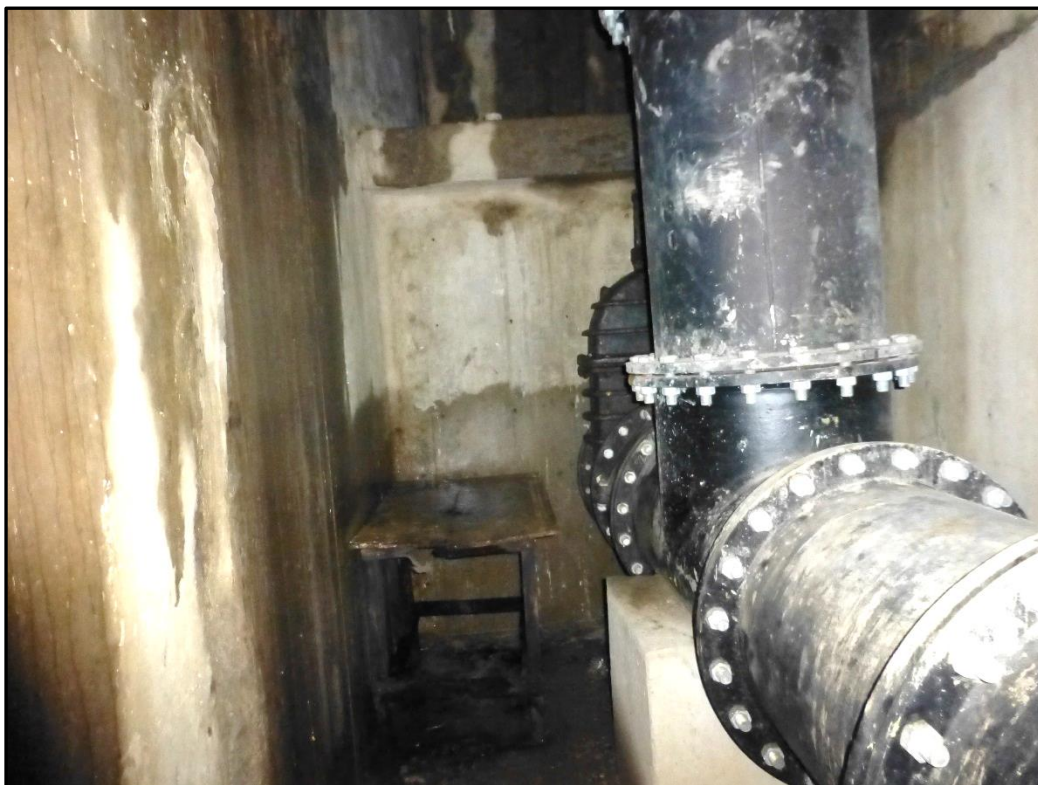
Quanto à tubulação e a parte interna da tomada-d’água, existem vazamentos nas juntas da tubulação junto às válvulas e nas paredes, além de corrosões nas válvulas.

**Figura 13 – Interior da galeria, na tomada-d'água, mostrando água nas paredes e no piso.**

| Nº | Item | Local | Anomalia | Nível de Perigo | Recomendações |
|---|---|---|---|---|---|
| 12 | | Parte interna da tomada-d'água | Vazamento nas paredes e nas válvulas e corrosão nas válvulas | 0 | Reparar os vazamentos na junta de construção das paredes e na região das válvulas, bem como a corrosão das válvulas |

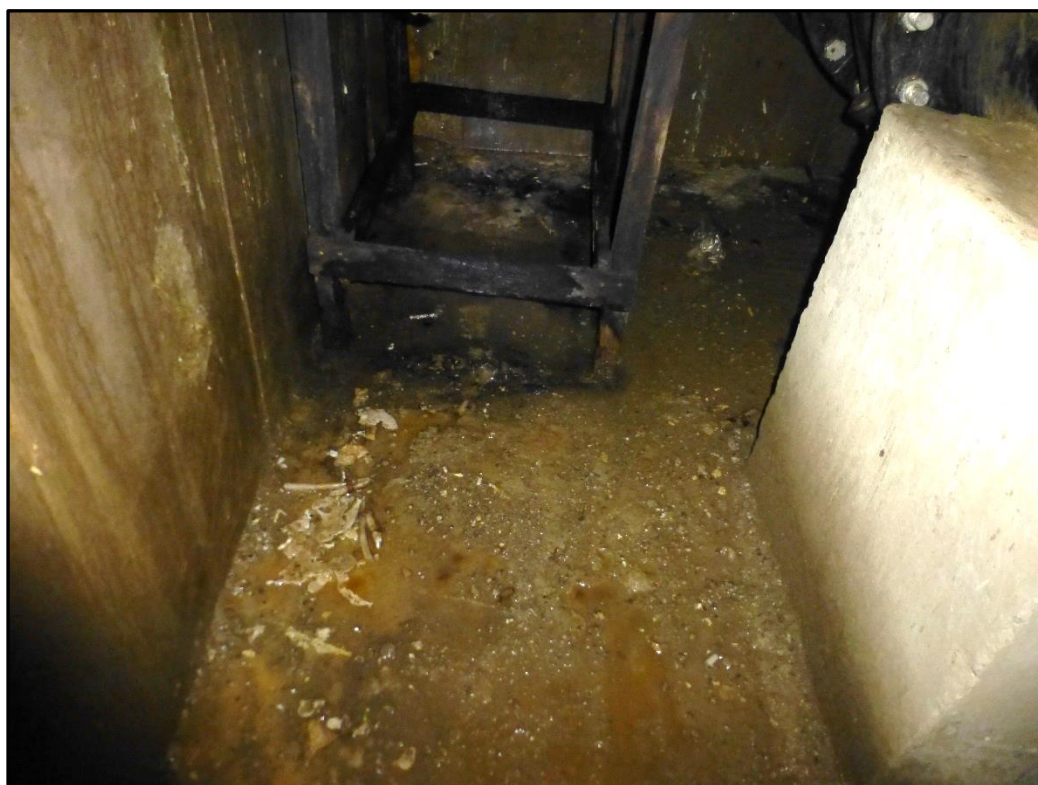
**Figura 14 – Interior da galeria, na tomada-d'água, mostrando água no piso.**

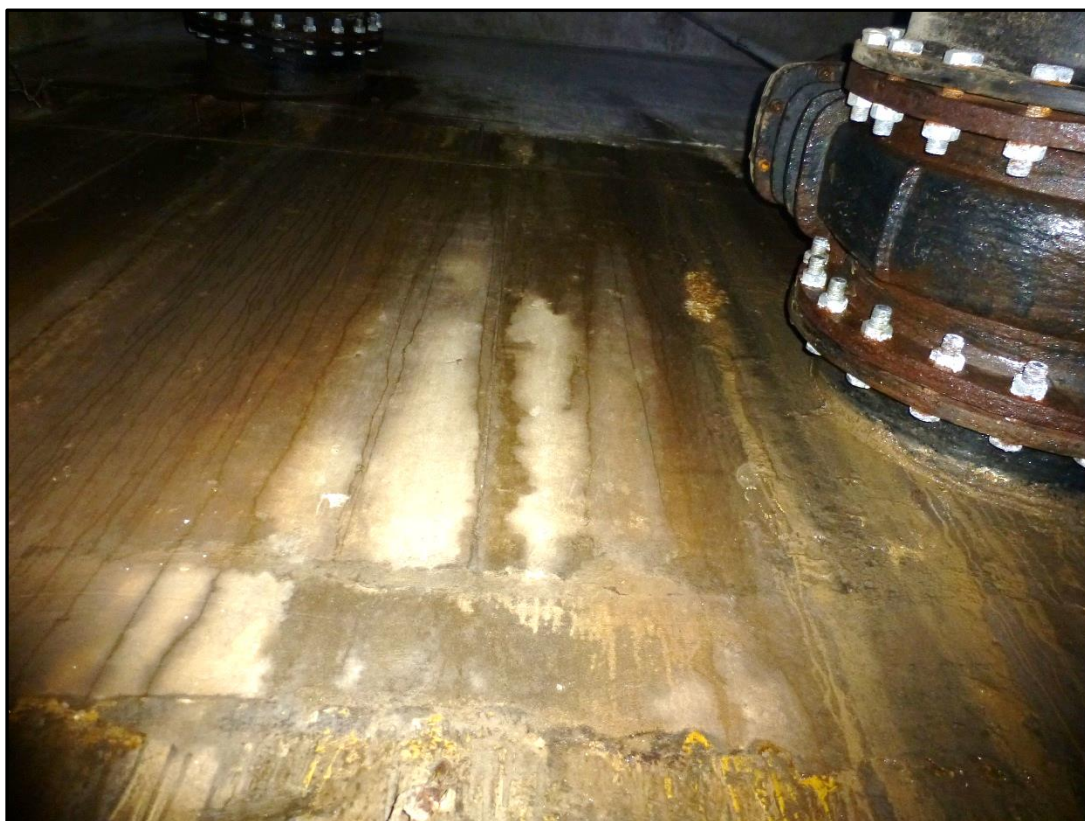
**Figura 15 – Interior da galeria, na tomada-d'água, mostrando vazamento de água na parede e na válvula.**

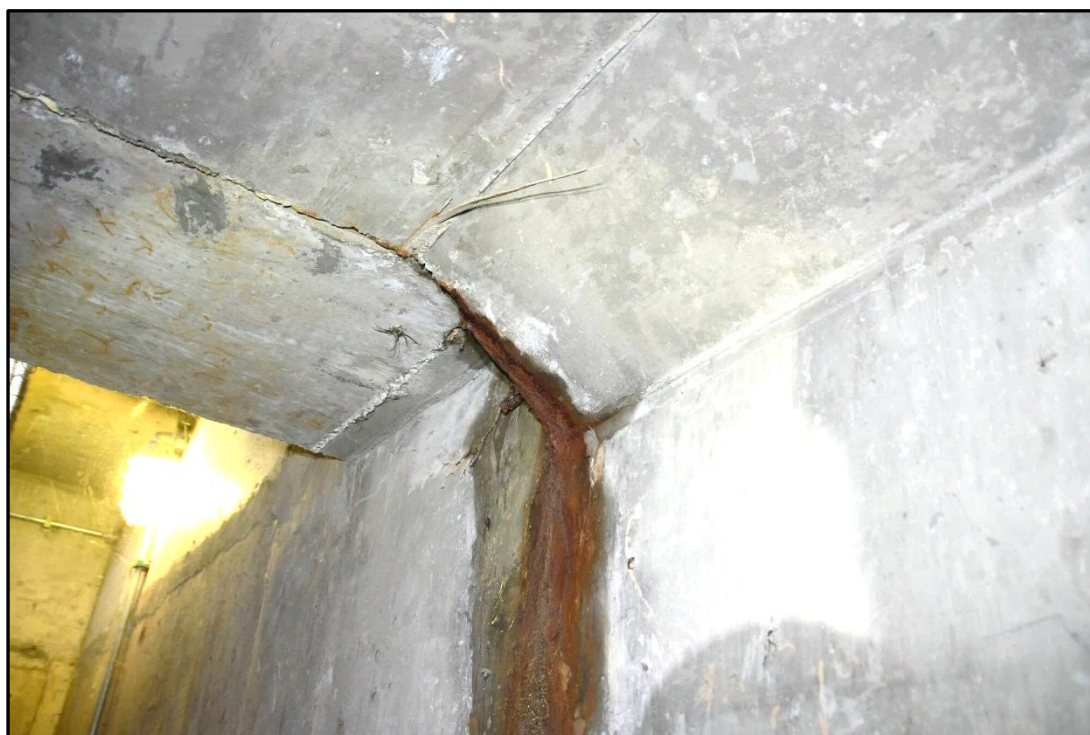
**Figura 16 – Interior da galeria, próxima da tomada-d'água, mostrando vazamento por uma das juntas de concretagem.**

| Nº | Item | Local | Anomalia | Nível de Perigo | Recomendações |
|---|---|---|---|---|---|
| 13 | | Galeria | Vazamento nas juntas de concretagem | 1 | Manter sob observação e programar a realização dos trabalhos de impermeabilização das juntas por ocasião do esvaziamento do reservatório |

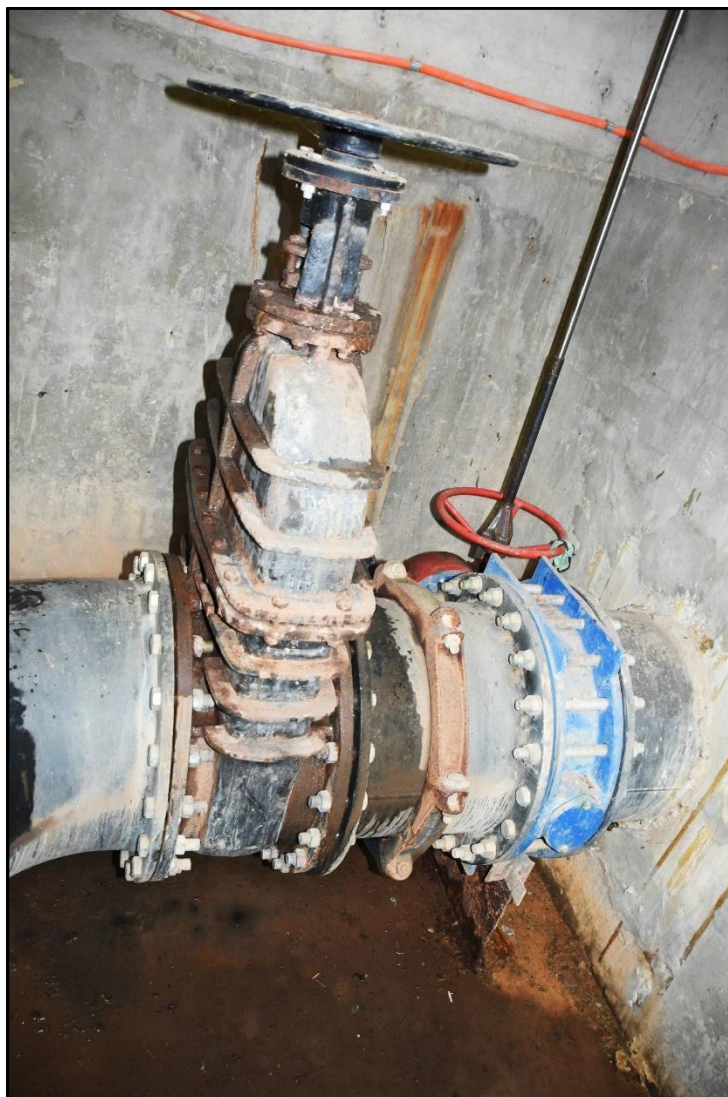
A válvula tipo gaveta apresenta corrosão e vazamento.

**Figura 19 – Válvula tipo gaveta a montante da válvula tipo borboleta apresentando vazamento e corrosão.**

| Nº | Item | Local | Anomalia | Nível de Perigo | Recomendações |
|---|---|---|---|---|---|
| 14 | | Estrutura de saída e casa de válvulas | Vazamento e corrosão na válvula tipo gaveta | 0 | Reparar a vedação e corrigir a corrosão |

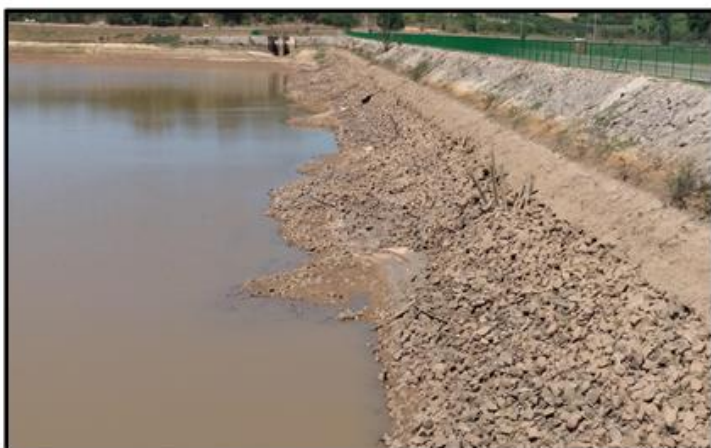
Escorregamentos superficiais da camada superficial do maciço de terra e do rip rap.

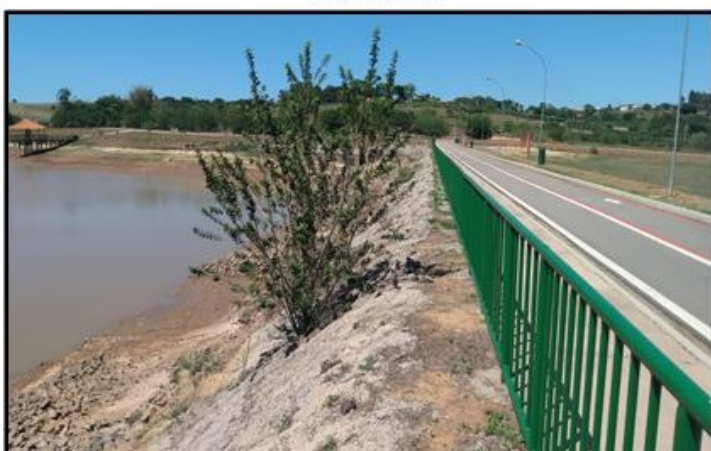
6 - Presença de alguns arbustos e vegetação de pequeno porte, necessitando corte e manutenção continuada.

Presença de alguns arbustos no talude de montante.

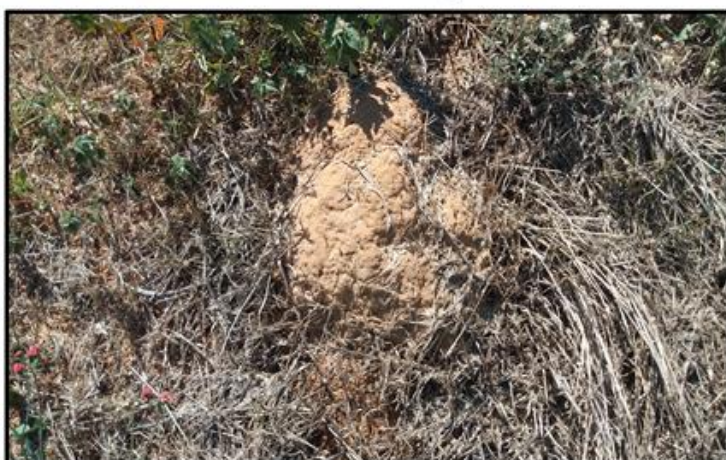
11- Ocorrência isolada de cupinzeiro .

Presença isolada de cupinzeiro

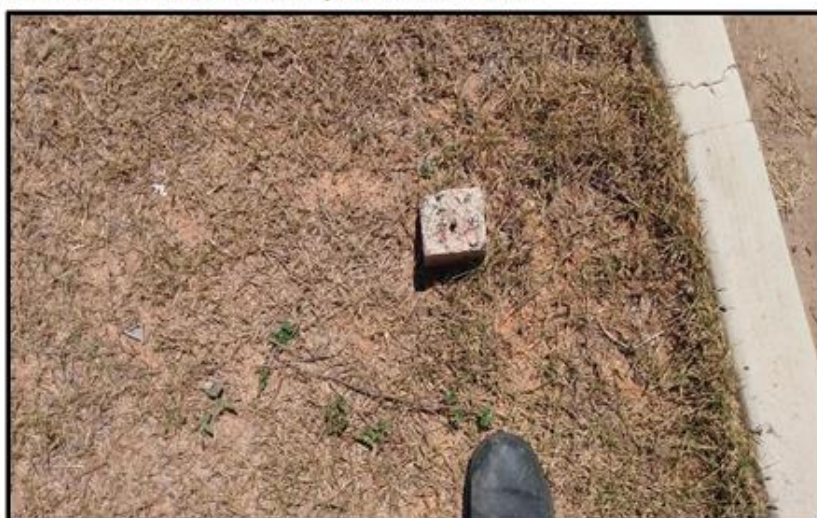
3 - Foi observado um marco superficial danificado.

Marco topográfico danificado

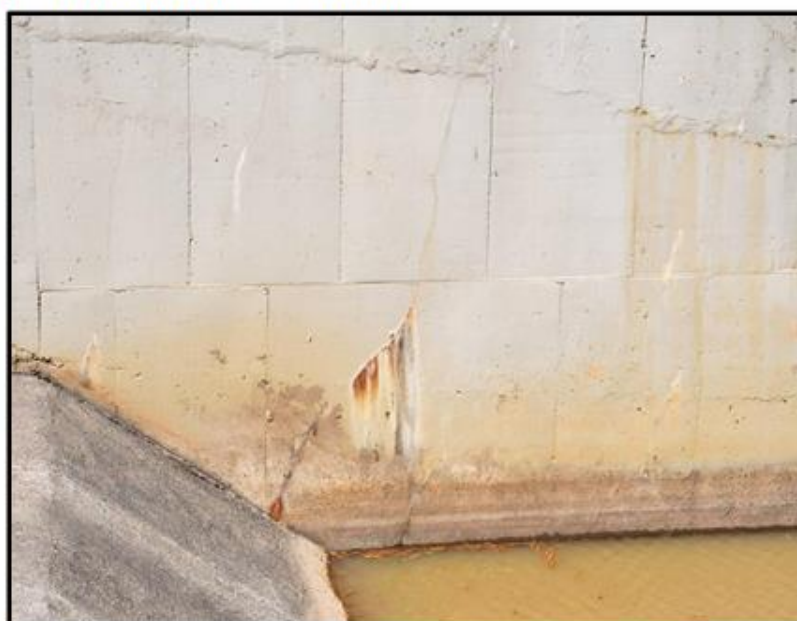
3 - Presença de fissura no Muro Lateral esquerdo, não apresentando risco a integridade da estrutura porém merece monitoramento visual.

Presença de fissura no muro lateral esquerdo, com sinais de percolação.

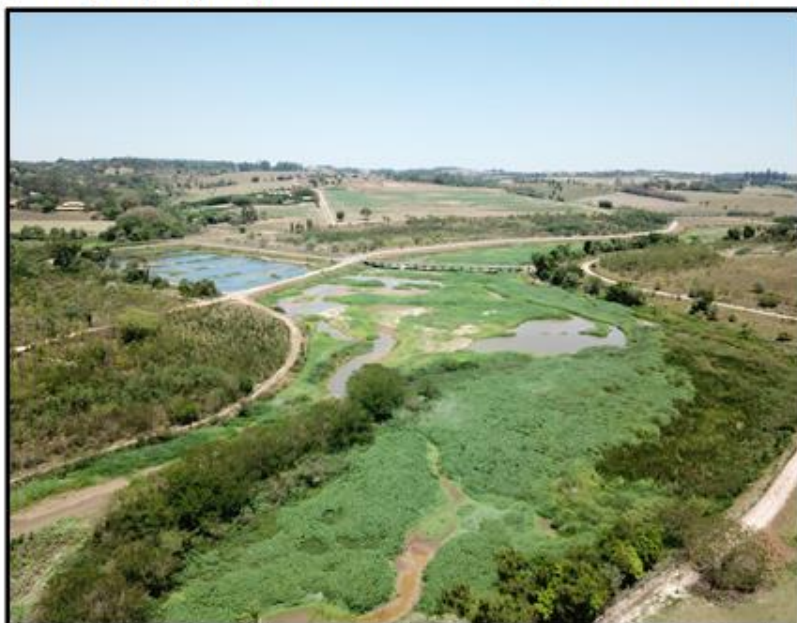
6 - Observou-se processo de assoreamento do reservatório em especial na porção de montante, o que é agravado pela pequena profundidade do mesmo, favorecendo o crescimento de vegetação.

Trecho de montante do reservatório , com assoreamento e grande presença de vegetação

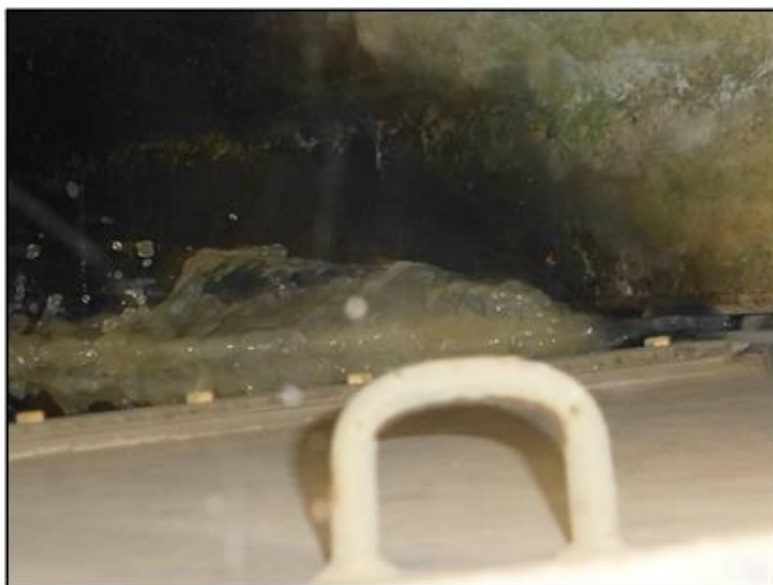
3 - Vazamento pelo stop-log

| Nº | Item | Local | Anomalia | Nível de Perigo | Recomendações |
|---|---|---|---|---|---|
| 11 | | “Stop log” da tomada-d'água | Vazamento | 0 | Reparar a vedação |

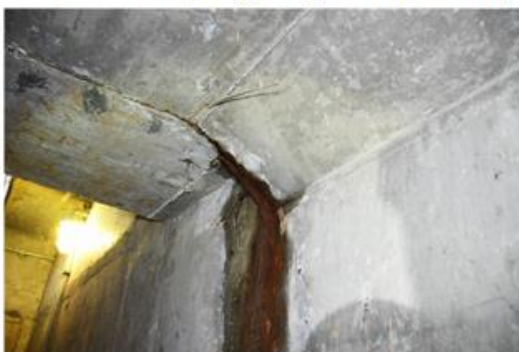
Junto à tomada d'água

3 - Vazamentos por algumas juntas de concretagem.

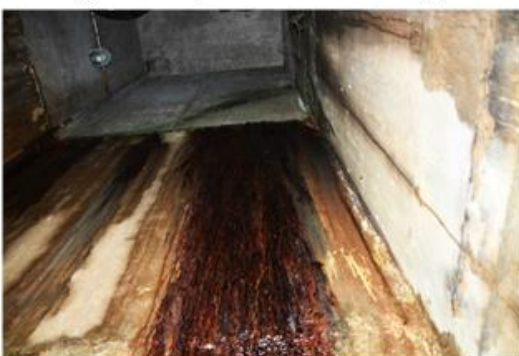
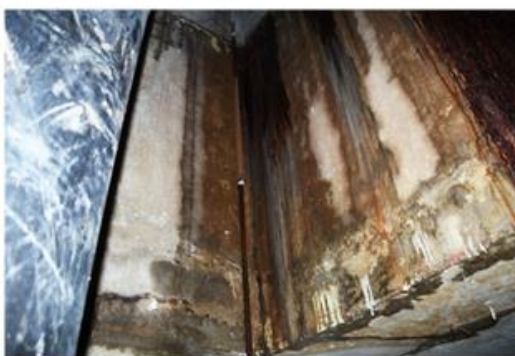
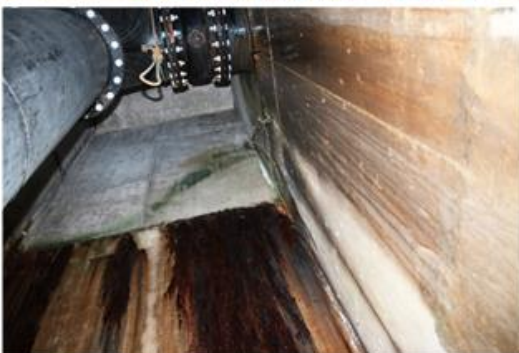
6 - Surgência nas paredes da tomada d'água

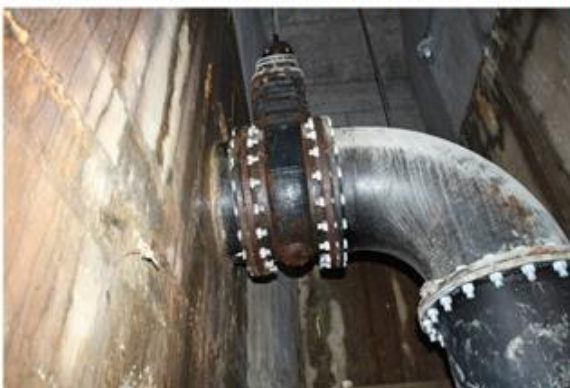
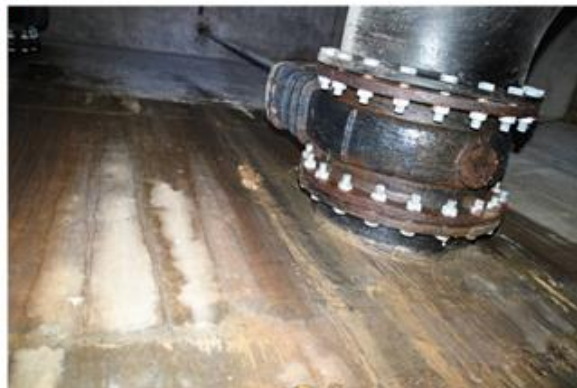
Vazamento nas juntas das válvulas na tomada d'água

Conforme as fotos, podem ser observadas também corrosões nos dispositivos de controle.

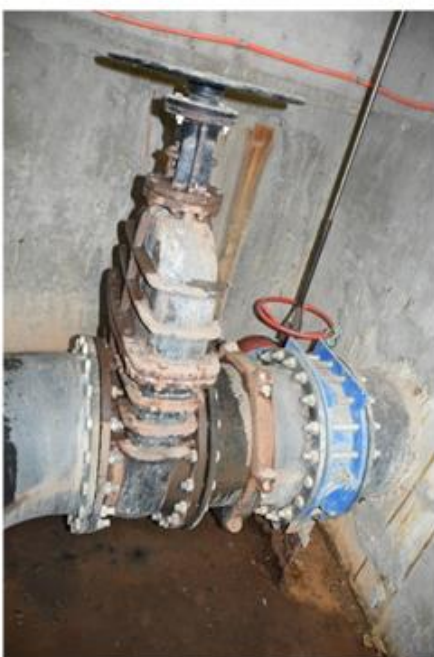
Vazamento na válvula tipo gaveta na descarga

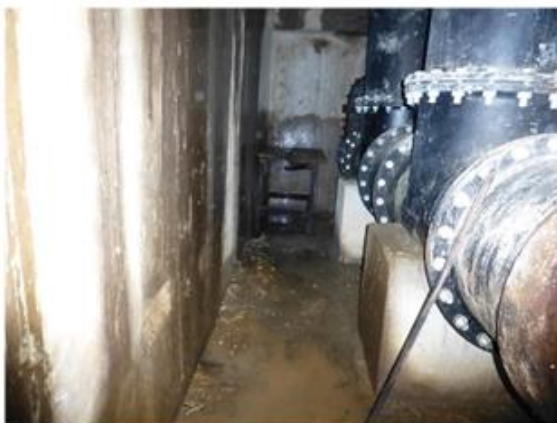
Existem pequenas surgências na tomada d'água

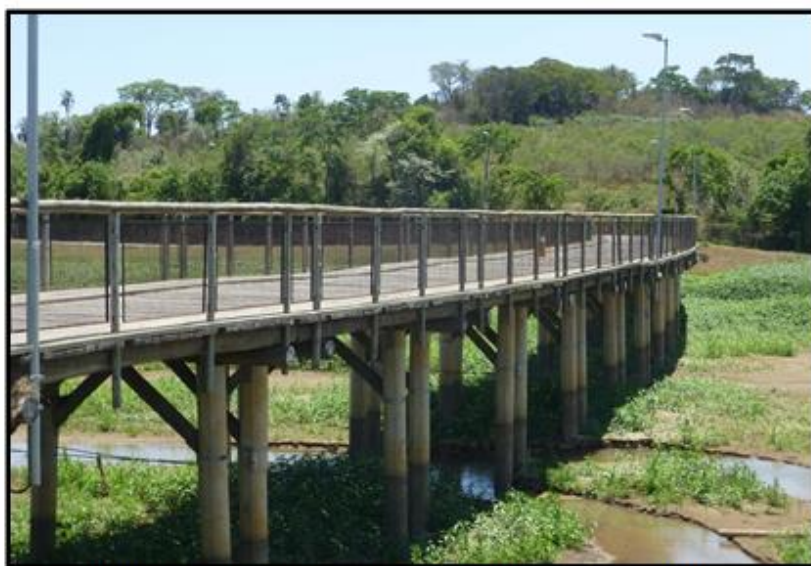
2- Única anomalia observada foi a presença de uma tábua dereiorada do tabuleiro, junto ao encontro da margem direita.
